Τα προβλήματα των αυτοκινήτων του GROUP VW ως πηγή εσόδων για το συνεργείο

Επιμέλεια άρθρου από: Δημήτρης Α. Πατρίκης 20/12/2016

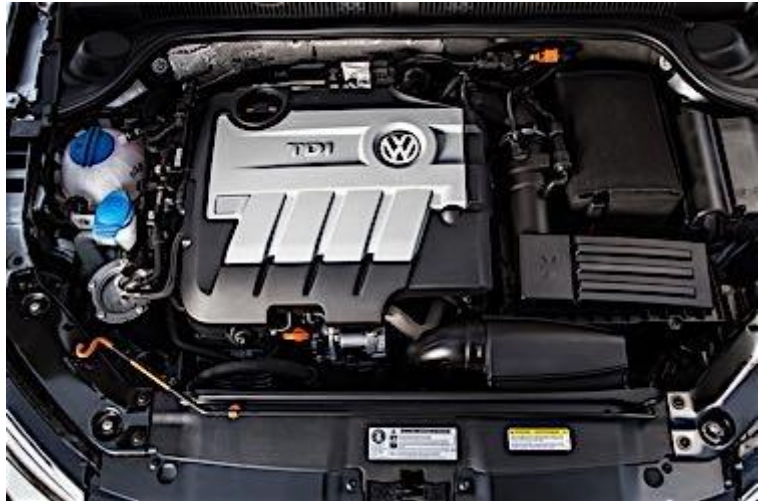
Στα τα μοντέλα Golf με τον κινητήρα Diesel TDI, παραγωγής από 2009-2011 και στα μοντέλα Jetta του 2010 και του 2011, ο κινητήρας μπορεί να πάθει υδροστατική εμπλοκή ή να μη μπορεί να πάρει εμπρός, λόγω της υγρασίας που συσσωρεύεται στο εσωτερικό του Turbo Intercooler κυρίως στις πολύ κρύες περιοχές κατά τους χειμερινούς μήνες.

Η υγρασία μπορεί να συμπυκνωθεί και να σχηματίσει θύλακες στο εσωτερικό του Intercooler. Όταν πάμε να βάλουμε εμπρός ένα παγωμένο κινητήρα για πρώτη φορά, το νερό μπορεί να αναρροφηθεί στο εσωτερικό ενός κυλίνδρου, με αποτέλεσμα να κλειδώσει λόγω υδροστατικής εμπλοκής. Αυτή η βλάβη, αν ο οδηγός συνεχίζει να προσπαθεί να βάλει εμπρός, εκτός από το να εμποδίσει την περιστροφή του κινητήρα, μπορεί ακόμη και να στραβώσει μια μπιέλα ή να κάψει το μοτέρ της μίζας.

Κατά τη διάρκεια εξαιρετικά κρύου καιρού, η συμπύκνωση στο εσωτερικό του Intercooler μπορεί να στερεοποιηθεί και να σχηματίσει ένα φράγμα πάγου που εμποδίζει τη ροή του αέρα μέσα από το Intercooler. Το θέμα "Frozen Air Charge Cooler", όπως το αποκαλεί η VW, αντιμετωπίζεται με την Τεχνική Οδηγία Service **VW TSB 21-12-01**. Αυτή η τεχνική οδηγία προτείνει ως λύση την εγκατάσταση ενός τροποποιημένου Intercooler "Ψυχρού κλίματος". Στα μοντέλα παραγωγής 2012 και στα νεότερα τοποθετείται ένα επανασχεδιασμένο Intercooler που αποτρέπει τη συμπύκνωση υγρασίας από το να εισέλθει στον κινητήρα.

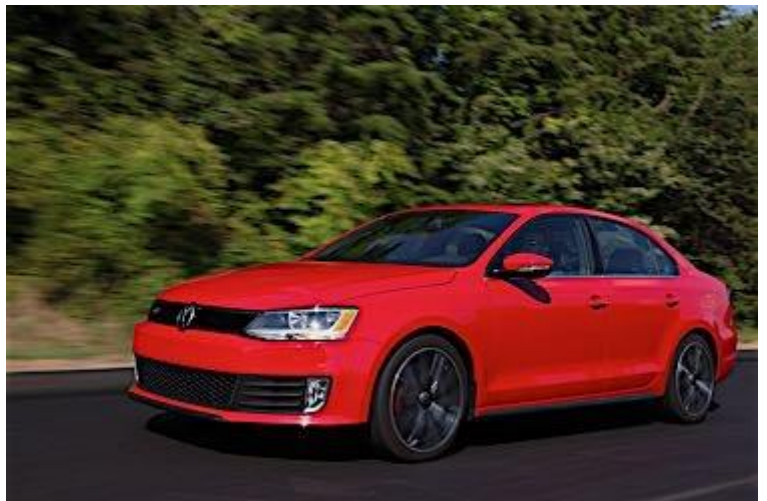
Ένα άλλο θέμα που δημιουργείται, είναι οι βλάβες στο σύστημα επεξεργασίας-μείωσης των καυσαερίων εξ' αιτίας της χρήσης κακής ποιότητας υγρών AdBlue. Το υγρό αυτό χρησιμοποιείται για τη λειτουργία "Urea Selective Catalytic Reduction (SCR)" που χρησιμοποιείται σε ορισμένες εφαρμογές ντίζελ της VW. Το σύστημα SCR μειώνει τα οξείδια του αζώτου (NOx) στα καυσαέρια. Τα εξαρτήματα που μπορεί να είναι επιρρεπή σε αστοχία μετά από χρόνια λειτουργίας είναι η θερμαινόμενη δεξαμενή, ο αισθητήρας θερμοκρασίας της δεξαμενής και η αντλία για τα μοντέλα του 2012 και 2013. Οι βλάβες αυτές μπορούν να αποκατασταθούν με ανταλλακτικά VW.

Η VW προειδοποιεί τους ιδιοκτήτες των οχημάτων να χρησιμοποιούν μόνο AdBlue με σήμανση της Volkswagen ή με προδιαγραφές VW, δεδομένου ότι μερικά από τα υγρά DEF που πωλούνται από διάφορους εμπόρους και διανομείς δεν πληρούν τα πρότυπα ποιότητας της VW. Τα υγρά DEF (Diesel Exhaust Fluid) πρέπει να πληρούν το πρότυπο ISO 22241, διαφορετικά αυτά τα ακατάλληλα

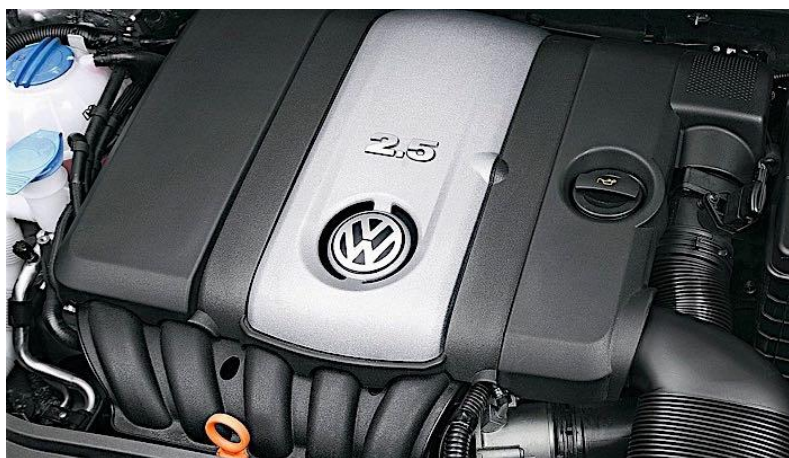
Για τα πετρελαιοκίνητα μοντέλα που έχουν Diesel Particulate Filter (DPF) - όπως τα μοντέλα Golf, Jetta και TOUAREG παραγωγής από 2009-2014, η απόφραξη λόγω συσσώρευσης ανθράκωσης στο φίλτρο σωματιδίων DPF, μπορεί να δημιουργήσει σοβαρά θέματα αντίθλιψης και μπορεί να ενεργοποιήσει την προειδοποιητική λυχνία και να προκαλέσει τη λειτουργία ανάγκης "limp-in" του κινητήρα για να πάει σε μια κατάσταση μειωμένης ισχύος.

Κανονικά, το σύστημα διαχείρισης του κινητήρα εκτελεί έναν κύκλο «αναγέννησης» (Regeneration) σε τακτά χρονικά διαστήματα για να κάψει τη συσσωρευμένη αιθάλη από το φίλτρο DPF. Αλλά εάν το όχημα οδηγείται σπάνια με ταχύτητες πάνω από 60 km/h για τουλάχιστον 10 λεπτά, ο κύκλος «αναγέννησης» δεν μπορεί να συμβεί αρκετά συχνά, προκαλώντας τη φραγή με αιθάλη του φίλτρου DPF. Εάν ένα φραγμένο φίλτρο αδυνατεί να ανταποκριθεί σε ένα "ενεργό" κύκλο Regeneration, θα πρέπει να αντικατασταθεί. Η VW προσφέρει ως εναλλακτική λύση τώρα ένα πιο οικονομικό ανακατασκευασμένο φίλτρο DPF/NOx, αντί ενός καινούργιου ανταλλακτικού.

Άλλες αιτίες της απόφραξης του φίλτρου DPF, είναι η χρήση καυσίμων που δεν πληρούν τα πρότυπα Diesel Εξαιρετικά Χαμηλής Περιεκτικότητας σε Θείο, και η χρήση καυσίμων που περιέχουν πάρα πολύ βιοντίζελ ή κακής ποιότητας βιοντίζελ.

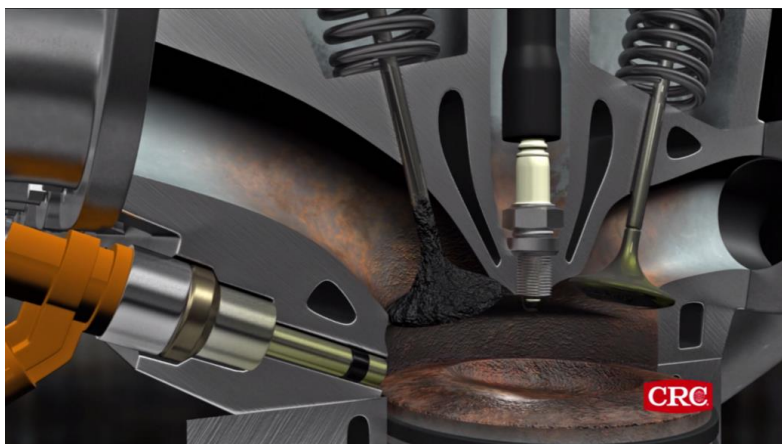
Ένα άλλο χαρακτηριστικό των κινητήρων άμεσου ψεκασμού βενζίνης VW, είναι οι επικαθίσεις στις βαλβίδες εισαγωγής. Σε ένα σύστημα έμμεσου ψεκασμού πολλαπλών σημείων, το καύσιμο ψεκάζεται στους αυλούς εισαγωγής. Η ροή του καυσίμου βοηθά στην πλύση και την ψύξη των βαλβίδων, διατηρώντας τις καθαρές. Αλλά στα συστήματα άμεσου ψεκασμού, από τις βαλβίδες εισαγωγής περνάει μόνο αέρας. Κατά συνέπεια, δεν υπάρχει ψεκασμός καυσίμου για να ξεπλύνει τις επικαθίσεις άνθρακα. Με την πάροδο του χρόνου, οι επικαθίσεις μπορούν να πυκνώσουν και να διαταράξουν τη ροή του αέρα ή ακόμη και να εμποδίσουν τη βαλβίδα να κλείσει προκαλώντας διακοπή και ρετάρισμα.

Η τεχνική οδηγία **VW TSB 13/01/13** αναφέρει ότι αν εμφανίζεται κωδικός P0300 για τυχαίο ρετάρισμα ή ένας ή περισσότεροι κωδικοί για ρετάρισμα σε ένα Passat 2004-'05, Golf 2004-'06, New Beetle 2004-'05 ή σε GTI 2006-'08, Jetta ή Passat με τον κινητήρα 1.8L, το πρόβλημα μπορεί να είναι βρώμικες βαλβίδες. Ο καθαρισμός των βαλβίδων με ένα καλό προϊόν που έχει σχεδιαστεί για βαλβίδες εισαγωγής σε κινητήρες άμεσου ψεκασμού ([δείτε εδώ](#) και [εδώ](#)) θα πρέπει να λύσει το πρόβλημα των διακοπών, εκτός αν το ρετάρισμα οφείλεται σε φραγμένα ή ελαττωματικά μπεκ, ή οφείλεται σε κακή λειτουργία ενός ή περισσότερων πολλαπλασιαστών ή υπάρχουν οξειδώσεις σε πρίζες πολλαπλασιαστών και στην καλωδίωση της ανάφλεξης γενικότερα.

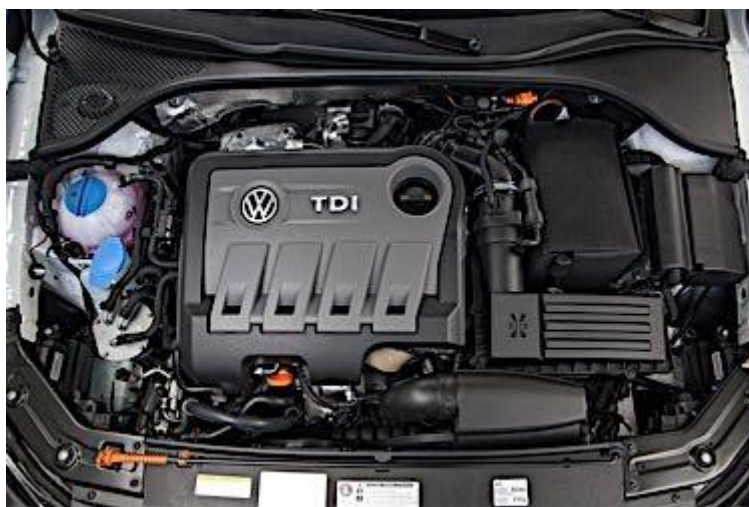
Σε μοντέλα Passat, Jetta και Beetle, μετά από 70.000 έως 100.000 χιλιόμετρα μπορεί να εμφανιστούν διαρροές στο καλοριφέρ. Αν στο καλοριφέρ υπάρχει διαρροή, τα τζάμια των παραθύρων μπορεί να παγώνουν όταν είναι κλειστά και μπορεί να μυρίζει αντιψυκτικό στο εσωτερικό του αυτοκινήτου. Επίσης, ελέγξτε για κηλίδες υγρού στη μοκέτα στην πλευρά του συνοδηγού, κάτω από το ταμπλό. Μια χαμηλή στάθμη στη δεξαμενή ψυκτικού υγρού είναι άλλη μια ένδειξη ότι το σύστημα έχει διαρροή ψυκτικού.

Ένα σφραγιστικό του συστήματος ψύξης μπορεί να παρέχει μια προσωρινή λύση για μια μικρή διαρροή του καλοριφέρ, αλλά η μόνη αλάνθαστη λύση είναι η αντικατάσταση του εσωτερικού στοιχείου θέρμανσης. Αυτή η εργασία όμως είναι χρονοβόρα και μπορεί να διαρκέσει τρεις έως πέντε ώρες ή και περισσότερο, αν όλα πάνε καλά. Θα πρέπει να αφαιρέσετε την κεντρική κονσόλα, τον αερόσακο, το τιμόνι, το ηχητικό σύστημα, τους αεραγωγούς στο ταμπλό, το ντουλαπάκι και στη συνέχεια το ίδιο το ταμπλό. Όταν όλα αυτά φύγουν από τη μέση, μπορείτε να αποσυνδέσετε και να αφαιρέσετε το κέλυφος HVAC για να αντικαταστήσετε το καλοριφέρ.

Μια κάπως ταχύτερη και ευκολότερη εναλλακτική λύση είναι να τραβήξετε όλο το ταμπλό σαν πλήρες συγκρότημα και να αντικαταστήσετε το καλοριφέρ από το πίσω μέρος του ταμπλό.
