Πεσμένη απόδοση και άσχετοι κωδικοί βλάβης

Μοντέλο: MINI Cooper Base 1.6 του 2007

Θόρυβοι από την κολώνα του τιμονιού

Μοντέλο: 2008 BMW

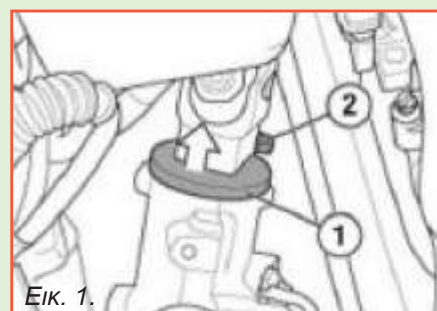
Εικ. 1.

Περιγραφή προβλήματος: Ο πελάτης αναφέρει ότι όταν στρίβει το τιμόνι από αριστερά προς τα δεξιά, ακούει/αισθάνεται στην κολώνα του τιμονιού κάτι που μοιάζει με τρίψιμο ή ξύσιμο. Ενώ υπάρχουν ορισμένες αιτίες που προκαλούν ένα θόρυβο αυτού του είδους, εκδόθηκε από τη BMW μια τεχνική οδηγία ειδικά γι' αυτό το θόρυβο που δημιουργούνται στην κολώνα του τιμονιού.

Αιτία: Αυτό το είδος του θορύβου μπορεί να έχει την αιτία του στα εξής:

- Επαφή μεταξύ γραναζιού του τιμονιού και του καλύμματος προστασίας από τη σκόνη του άξονα.
- Ανεπαρκής λίπανση του προστατευτικού διαφράγματος για τον άξονα του τιμονιού.

1. Ανασηκώστε ελάχιστα το κάλυμμα προστασίας από τη σκόνη (1) χρησιμοποιώντας ένα λοστό, ενώ κάποιος στρίβει το τιμόνι. Αν ο θόρυβος αλλάζει ή χάνεται, προχωρήστε στο βήμα 2. Αν ο θόρυβος δεν αλλάζει, προχωρήστε στο βήμα 5 **(Δείτε την Εικ. 1)**.
2. Λασκάρτε το ασφαλιστικό παξιμάδι ή βίδα (2) στο σταυρό του τιμονιού **(Δείτε την Εικ. 1)**.
3. Σπρώξτε το κάλυμμα προστασίας από τη σκόνη έτσι που να μην εφάπτεται με το γρανάκι του τιμονιού.
4. Σφίξτε την ασφαλιστική βίδα (2).
5. Λιπάνετε το δαχτυλίδι ολίσθησης (1) στον άξονα του τιμονιού από την πλευρά του διαμερίσματος του κινητήρα με σπρέι γράσου. **(Δείτε την Εικ. 2)**. Στρίψτε το τιμόνι από αριστερά στα δεξιά για να απλώσετε το λιπαντικό.
