# Δεν παίρνει μπρος ο κινητήρας;

Είναι ελαττωματική η μονάδα ελέγχου της αντλίας

**Bosch VP44 / VP30;**

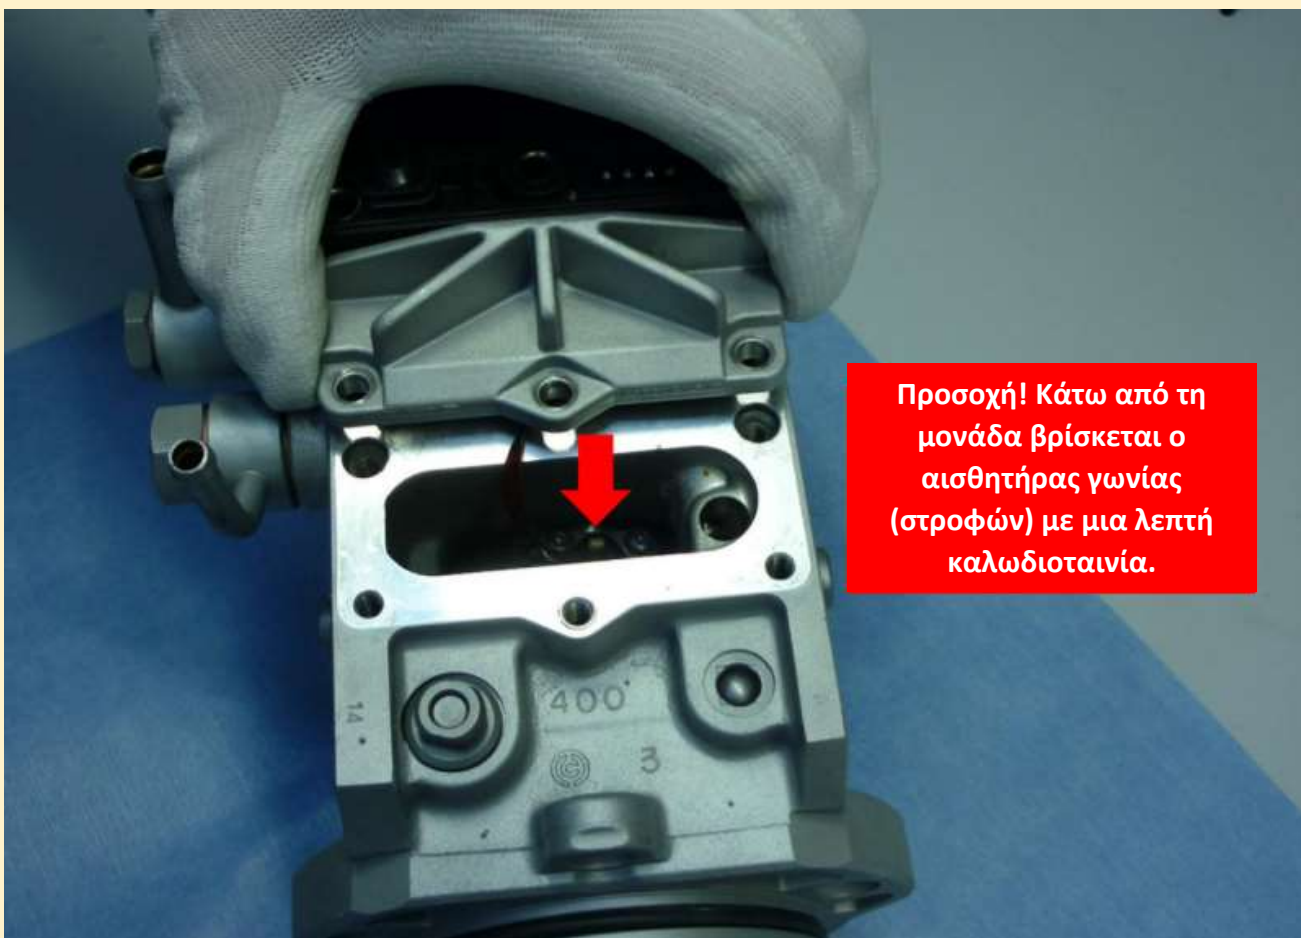
Προσοχή! Κάτω από τη μονάδα βρίσκεται ο αισθητήρας γωνίας (στροφών) με μια λεπτή καλωδιοταινία.

Ξεβιδώστε και βγάλτε τις δύο βίδες

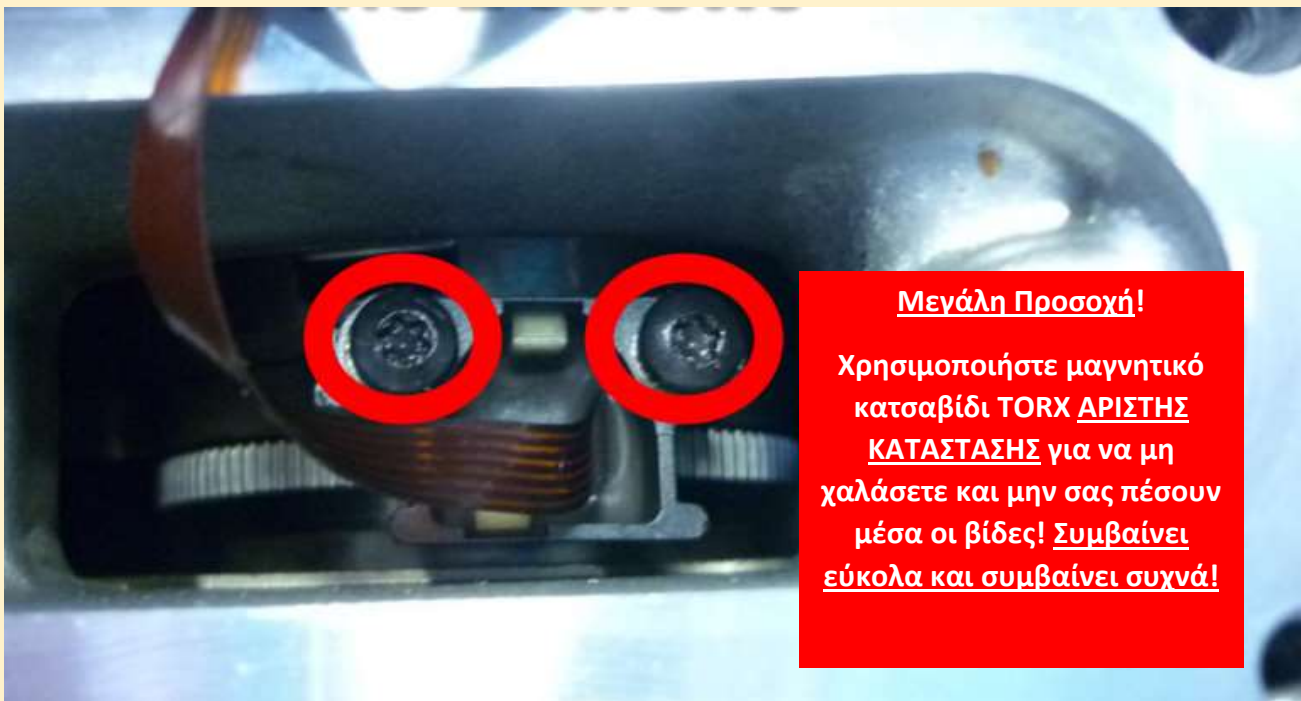
Μεγάλη Προσοχή!

Χρησιμοποιήστε μαγνητικό κατσαβίδι TORX ΑΡΙΣΤΗΣ ΚΑΤΑΣΤΑΣΗΣ για να μη χαλάσετε και μην σας πέσουν μέσα οι βίδες! Συμβαίνει εύκολα και συμβαίνει συχνά!

Βγάλτε τη μονάδα PSG5 και τον αισθητήρα από την αντλία VP44.

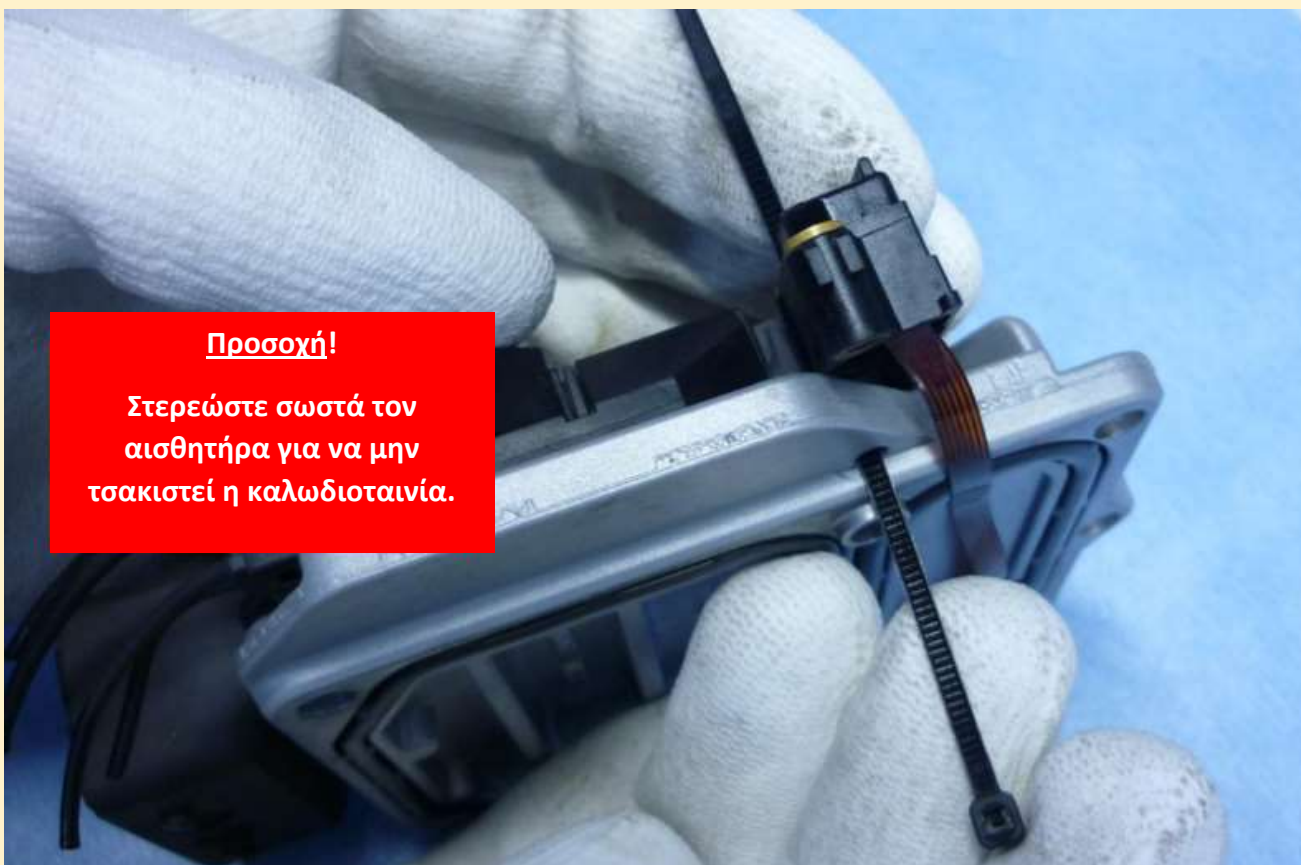
Στη συνέχεια ανοίξτε τη μονάδα πολύ προσεκτικά. Μην αγγίζετε ούτε το κολλώδες GEL στην ηλεκτρονική πλακέτα, επειδή μπορεί να καταστρέψετε τα μικροσκοπικά καλώδια που υπάρχουν εκεί. Επίσης, απαιτείται μεγάλη ικανότητα στην εκτέλεση συγκολλήσεων και προσοχή στη χρήση της συσκευής συγκόλλησης. Στην πιο κάτω εικόνα μπορείτε να δείτε το προβληματικό τρανζίστορ FET (Field Effect Transistor).

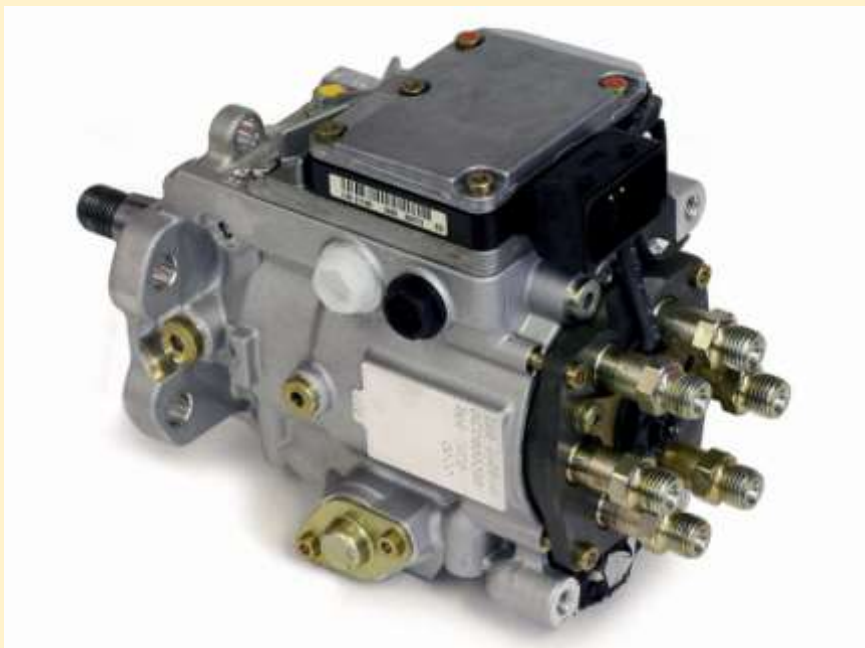
Η αντλία είναι έτοιμη!
